流域の土砂動態観測による粒径別の流出率の考察

Office.bit ○宮崎 知与
株式会社シン技術コンサル 澤田 雅代
北海道帯広建設管理部 佐々木 卓

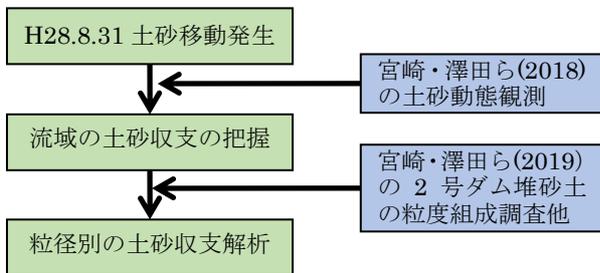
図-2 検討方法

量調査、河床材料調査及び土砂収支解析が行われている（宮崎・澤田ら, 2018）。また、分級した堆砂実態が観察された 2 号砂防堰堤を対象として、ボーリング調査による堆砂土の粒度組成調査が実施された（宮崎・澤田ら, 2019）。これらの既往の調査結果をもとに粒径別の土砂収支解析を実施した（図-2）。

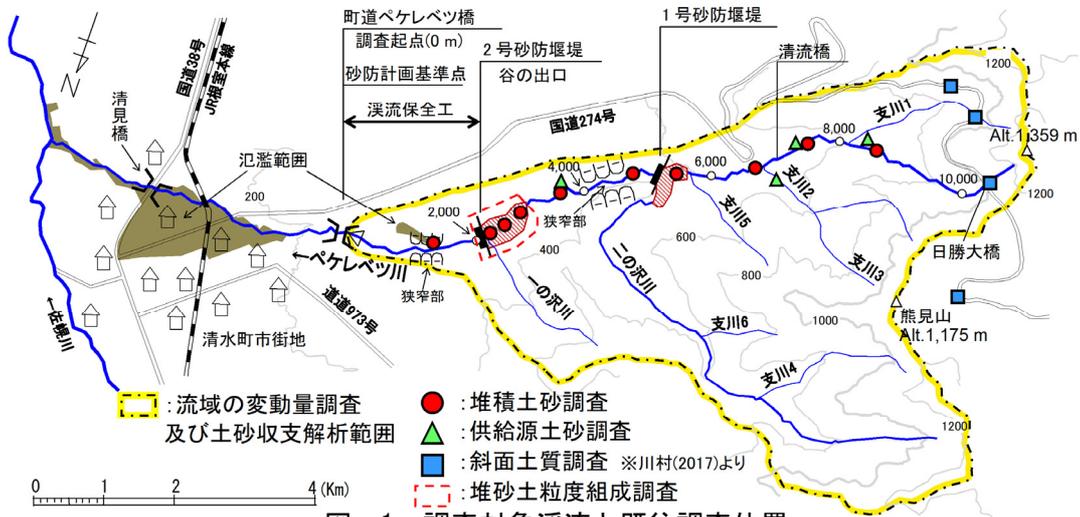
図-1 調査対象溪流と既往調査位置

土砂動態観測は流域面積 46.6 km²、流路延長 15.6 km の十勝川水系ペケレベツ川を対象とし、調査起点を町道ペケレベツ橋（流域面積 31.8 km²）と定めて実施された（図-1）。これまでに、流域の土砂変動

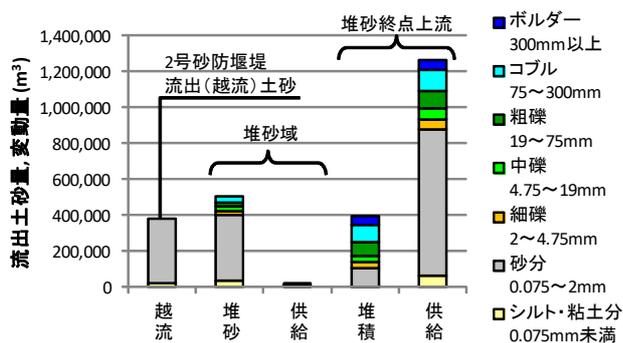
図-3 粒径別の土砂収支計算結果

土砂収支計算の結果、堆砂域上流における供給土砂の粒度組成は、図-3の右端の棒グラフの通りとなり、粒径2mm未満が約70%を占めている。一方、堆積土砂には26%と低いことから、2mm未満が70%以上の土砂が堆砂域へ流出したことを示す。供給源として採取した崖錐堆積物2箇所（高位段丘1箇所、低位段丘1箇所）のデータは粒径2mm未満が35.2~45.2%、段丘堆積物2箇所（高位段丘1箇所、低位段丘1箇所）は21.8~26.1%となっており、いずれも推定値の70%より低くなっている。一方、国道274号に沿った斜面災害に関する土質調査では、土石流発生域に近い土石流堆積物や崩壊地の露頭より採取した5試料の2mm未満の割合は25~75%であった（川村(2017), 川村・佐々木(2017)）。同じく、付近の露頭より採取された風化花崗岩（マサ土）や周氷河性斜面堆積物（崖錐堆積物に相当）の2mm未満の割合は69~76%と報告されている。

山腹発生（全供給土砂の内12%）の粒度組成は、崩壊発生場所の土質条件により違いがあることが想定できるが、流域の地質条件から2mm未満の細粒土砂がおおよそ3~8割を占めていたと考えられる。溪床侵食（43%）については、溪床変動の規模が大きいため、土砂移動前の溪床はほとんど残っていない。出水後の河道は元の2~15倍に拡幅（宮崎・澤田ら, 2018）しており、元の河床堆積物以上に周辺の段丘堆積物や斜面下部の崖錐堆積物を巻き込んで流出した。よって、それらの中間の粒度組成であったと思われる。支川流出（45%）については、データが不足するため粒度組成を推定することは現段階ではできないが、山腹崩壊に起因して土石流が発生した後、流下途中に粗粒分が堆積する影響で、山腹発生より細粒分の割合が高い土砂が本川へ流出したことが推定される。以上のような要因で、2mm未満の細粒土砂の割合が大きい土砂供給となったと考えられる。

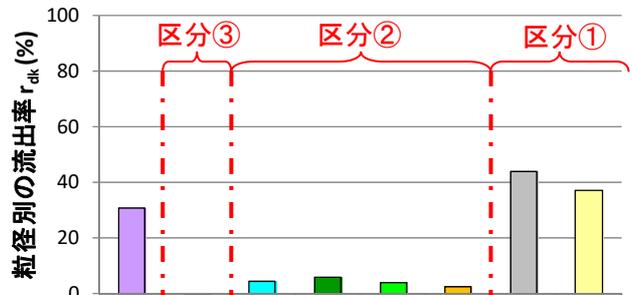
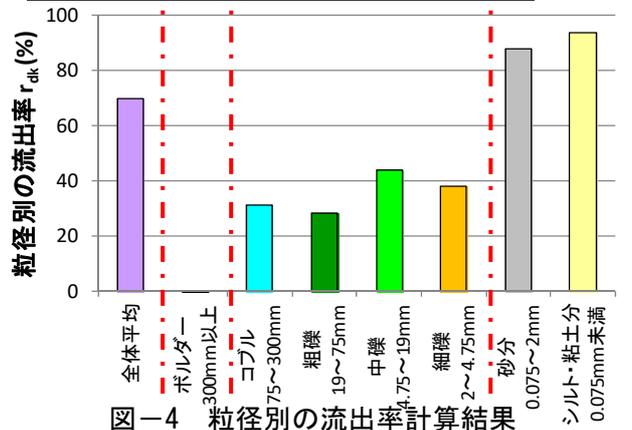
図-4 粒径別の流出率計算結果

平成28年8月出水の粒径別の流出率（図-4, A）は、粒径2mm未満が37~44%、粒径2~300mmが3~6%、粒径300mm以上は0%である。堆砂土が全て流出したと仮定したときの流出率（図-4, B）は、粒径2mm未満が87~93%、粒径2~300mmが28~44%、粒径300mm以上は0%である。この結果から、

A. H28.8 出水実績

B. 2号砂防堰堤の堆砂が流出したと仮定

土砂の流出率に粒径階別の特性が把握できる。

区分①粒径2mm未満：1出水でほとんど流出

区分②粒径2~300mm：一部流出

区分③粒径300mm以上：ほとんど流出しない

粒径2mm未満の内、シルト・粘土分は、ウォッシュロードに近い粒度なので、粗粒分の堆積時に取り込まれるか砂防堰堤の堆砂域に沈降堆積する以外は、全て流域外へ流出することを示している。注目すべきは、砂分の流出率が高いことである。砂分は、土石流時に泥水中の細粒分として液相化すると考えられているほか、掃流域においても浮遊しやすく洪水流と一体となって流出すると考えられる。
